Salud de la piel periestomal: desafíos, impacto e innovaciones

Como referencia Summa S. Peristomal skin health: challenges, impact and innovations. WCET® Journal. 2025;45(4):33-39.

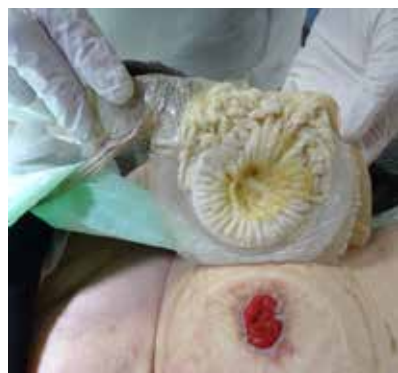
Figura 1. Adherencia de la bolsa a la piel. No hay problemas visibles en la piel y la humedad queda atrapada en la barrera.

- **Protección de la piel periestomal:** La barrera iSAP+ previno consistentemente la contaminación del área periestomal por el exudado de la herida o la orina. La humedad de la herida fue absorbida y retenida en la barrera, mientras que el área del estoma permaneció seca y segura. No hubo signos de enrojecimiento, maceración ni irritación (Figura 1).
- **Rendimiento de la barrera:** La barrera iSAP+ convexa suave se expandió al contacto con la humedad, creando un efecto ondulado visible que garantizó un sello ajustado alrededor del estoma. A pesar de que el estoma estaba aplanado y la

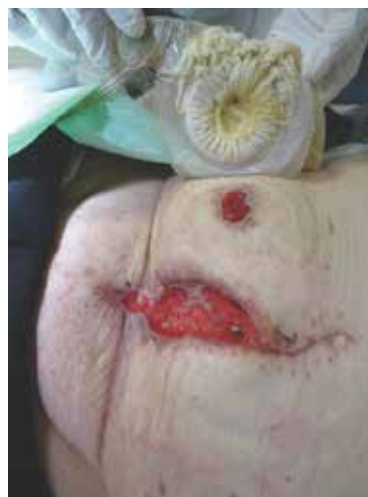
Figura 2. La barrera absorbe no solo la humedad de la urostomía, sino también el exudado de la herida de la línea media.

salida de líquido estaba a nivel de la piel, las propiedades superabsorbentes de la barrera previnieron las fugas. Los bordes de la barrera, expuestos frecuentemente al exudado de la herida, mantuvieron su integridad estructural y no se disolvieron ni se levantaron. La barrera se retiró en una pieza sin dejar residuos en la piel (Figura 2).

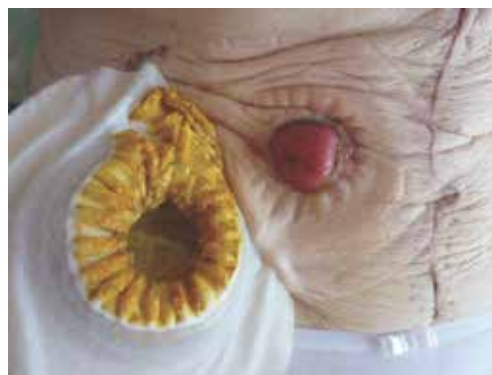
Figura 3. Barrera retirada. La piel no fue limpiada cuando se tomó la foto. No hay irritación visible de la piel.

- **Eficacia inmediata:** La barrera iSAP+ demostró un excelente rendimiento en el primer día de uso. La inspección visual reveló decoloración y ondulación en la superficie de la barrera, indicando una absorción activa del efluente y la humedad. Es importante destacar que la piel periestomal no mostró residuos de heces, enrojecimiento ni signos de daño por humedad durante los cambios de bolsa. El sello seguro evitó más fugas y permitió que la piel periestomal comenzara a sanar (Figura 3).

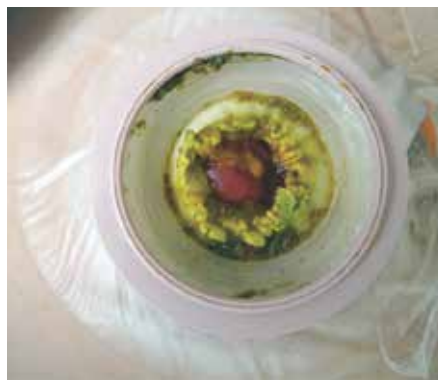
Figura 4. Hinchazón y ondulación de la barrera de la piel ayudando a proporcionar un sello seguro de la piel.

El sistema de bolsas contenía eficazmente las heces líquidas desde la primera aplicación, sin fugas, irritación de la piel ni descomposición de la barrera. A diferencia de los materiales tradicionales, que pueden degradarse con la exposición prolongada a la humedad, la barrera iSAP+ mantuvo su integridad estructural durante 4–5 días. La inspección visual reveló hinchazón y ondulación alrededor del estoma; evidencia de absorción activa, lo que ayudó a crear un sello seguro y proteger la piel periestomal del efluente (Figura 4).

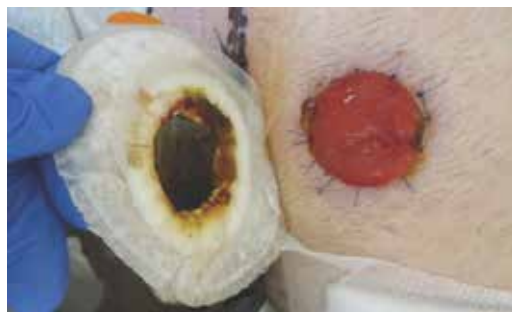
Figura 5. Barrera absorbiendo grandes volúmenes de líquido. La piel está seca al retirarla y no hay irritación visible de la piel.

- **Protección de la piel periestomal:** La barrera previno con éxito el contacto entre las heces líquidas y la piel periestomal, manteniendo la integridad de la piel sin enrojecimiento, ardor

ni irritación (Figura 5).
